L'histoire du barrage de Ségoussac.

Les caractéristiques du bassin.

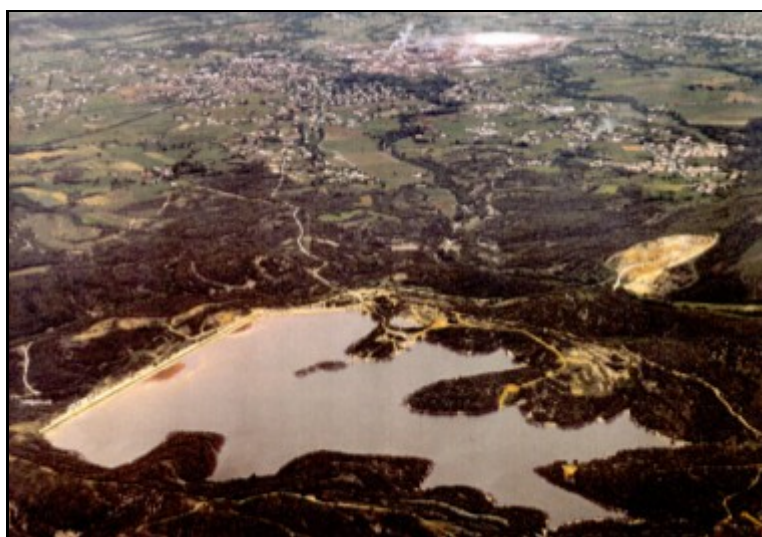
Bassin dans lequel ont été déversées, pendant vingt ans (1964-1984), 3.900.000 de tonnes de résidus appelés boues rouges provenant de l'extraction de l'alumine à partir du traitement de la bauxite selon le procédé Bayer. Avant 1964, les boues rouges étaient stockées dans des bassins aménagés à l'intérieur du périmètre de l'usine.

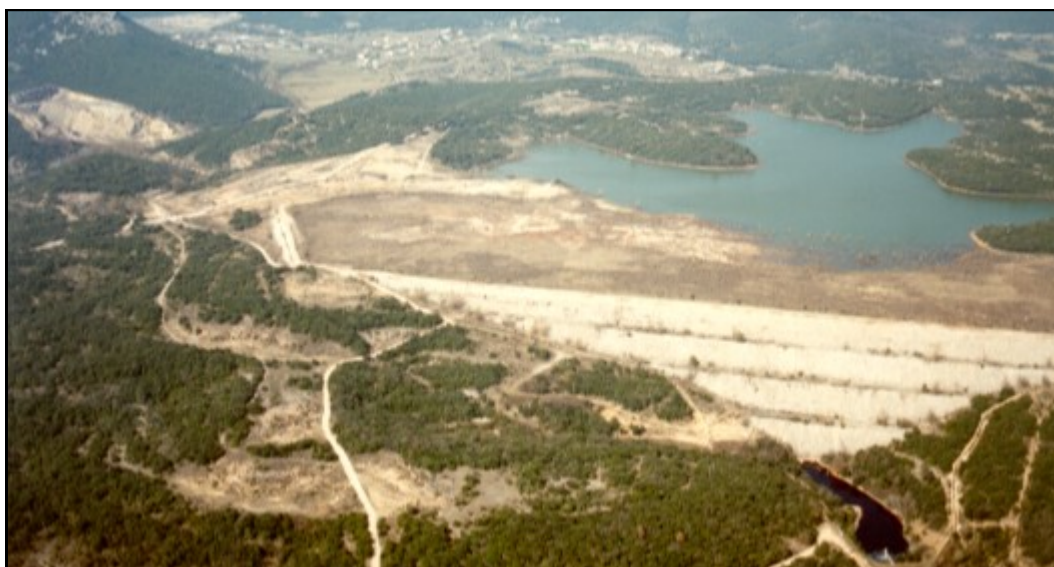
Mis en service en 1964, fin d'exploitation en 1984.
Hauteur en crête du barrage: 260 mètres, longueur en crête du barrage 780 mètres, largeur en pied du barrage 197 mètres, largeur en crête du barrage 14 mètres.

parement aval avec des enrochements calcaires compactés; parement amont 3 mètres de gravier tout venant et 3 mètres d'argile (en tout la digue est constituée d'en-

viron 900.000m³ de matériaux). Un drain central collecte des lixiviats en pied de barrage dans un bassin clôturé de 3000 m³; ceux-ci sont renvoyés pour traitement à l'usine de Salindres.
